# Rapport d'inspection

## Thermographie en Bâtiment

Rapid Bloc - Bloc sur Bloc Comparé à modulaire

Date : 2025-03-03

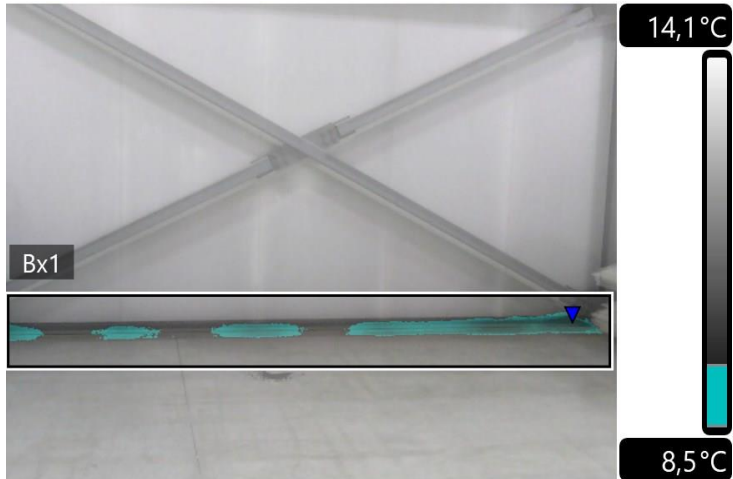
| Bx1 Moyenne | 10,7 °C |
| Bx1 Maximum | 12,1 °C |
| Bx1 Minimum | 8,2 °C |

Infiltrations d'air et pertes d'isolation sous la jonction du mur en panneaux de la façade sur la dalle / solage. Ces infiltrations d'air et ponts thermiques sont présents pratiquement sur toute la longueur des façades dans cette configuration. Cela refroidit le plancher devant la jonction et doit réduire l'efficacité énergétique globale du bâtiment.

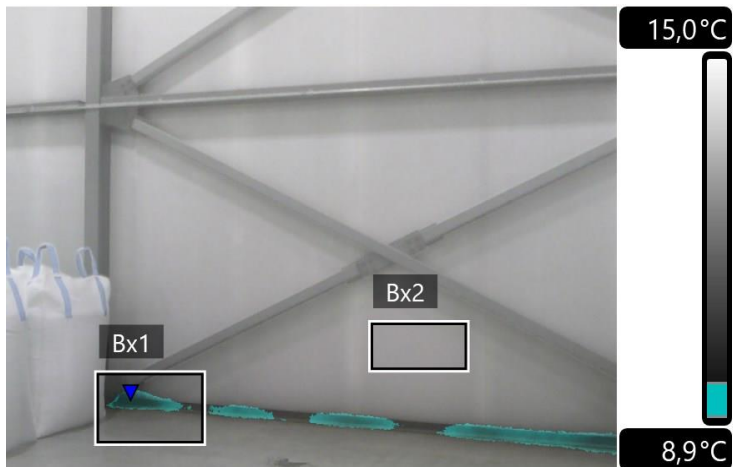
| Bx1 Minimum | 8,3 °C |
| Bx2 Moyenne | 12,4 °C |

Infiltrations d'air et pertes d'isolation sous la jonction du mur en panneaux de la façade sur la dalle / solage. Ces infiltrations d'air et ponts thermiques sont présents pratiquement sur toute la longueur des façades dans cette configuration. Cela refroidit le plancher devant la jonction et doit réduire l'efficacité énergétique globale du bâtiment.

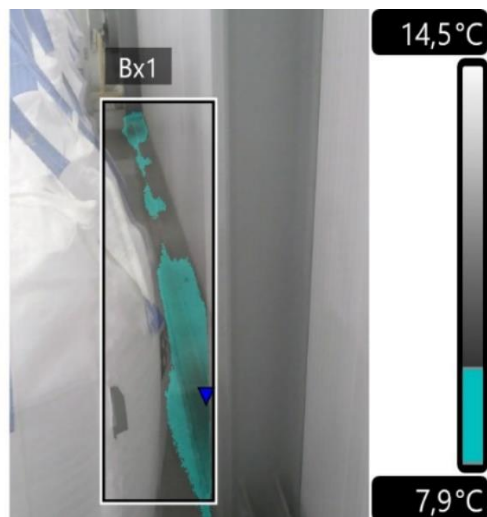
| Bx1 Maximum | 14,0 °C |
| Bx1 Moyenne | 10,9 °C |
| Bx1 Minimum | 7,4 °C |

Infiltrations d'air et pertes d'isolation sous la jonction du mur en panneaux de la façade sur la dalle / solage. Ces infiltrations d'air et ponts thermiques sont présents pratiquement sur toute la longueur des façades dans cette configuration. Cela refroidit le plancher devant la jonction et doit réduire l'efficacité énergétique globale du bâtiment.

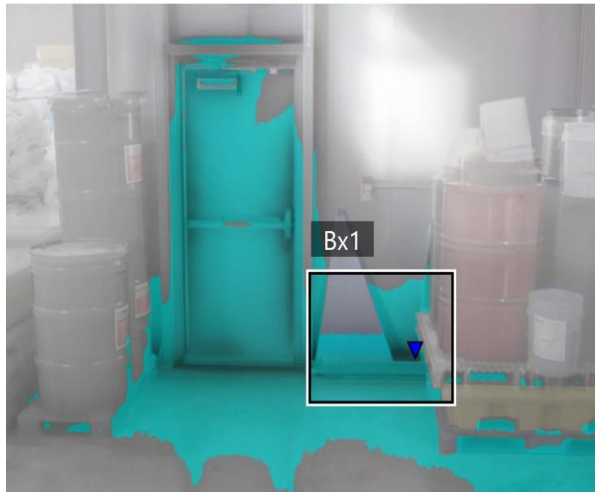
| Bx1 Moyenne | 8,3 °C |
| Bx1 Maximum | 11,9 °C |
| Bx1 Minimum | -7,7 °C |

Infiltrations d'air importantes autour des cadres de porte. L'air froid semble s'infiltrer à haut volume autour du cadrage et devant la porte. Il est possible que le problème provienne de la porte et non du revêtement de la façade, mais les infiltrations d'air étaient moins sévères dans les bâtiments en blocs inspectés.

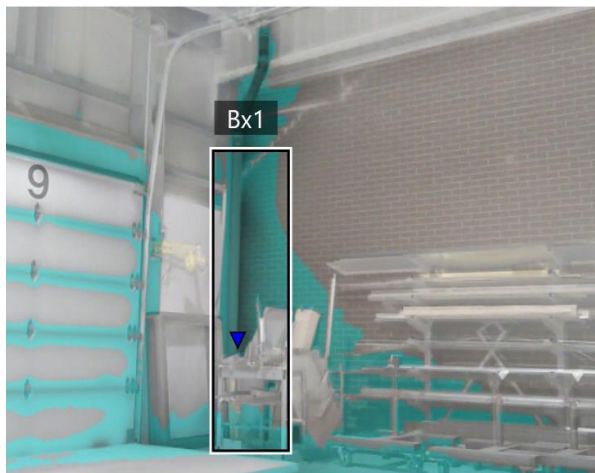
| Bx1 Moyenne | 7,8 °C |
| Bx1 Maximum | 14,1 °C |
| Bx1 Minimum | -4,4 °C |

La jonction entre le mur de brique et les panneaux préfabriqués n'est pas parfaitement étanche ou suffisamment isolée. Vous pouvez voir l'infiltration d'air importante tout au long du mur de brique qui provient du coin de la jonction entre les 2 façades.

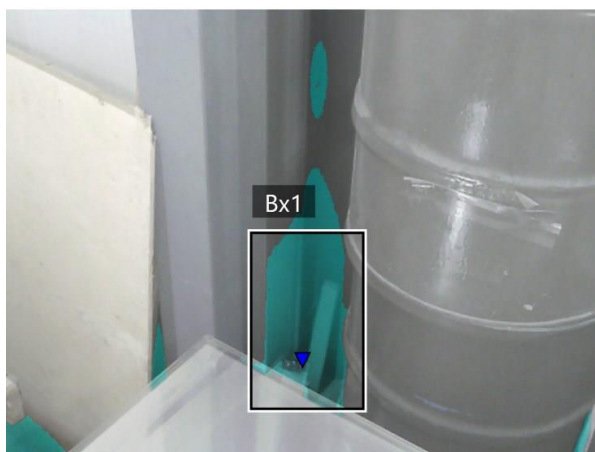
| Bx1 Moyenne | 8,7 °C |
| Bx1 Maximum | 13,2 °C |
| Bx1 Minimum | -1,1 °C |

Perte d'isolation et/ou infiltration d'air à droite d'un coin intérieur des façades. C'est le coin qui se retrouve à gauche de la porte illustrée sur la 1<sup>ère</sup> photo de cette page.

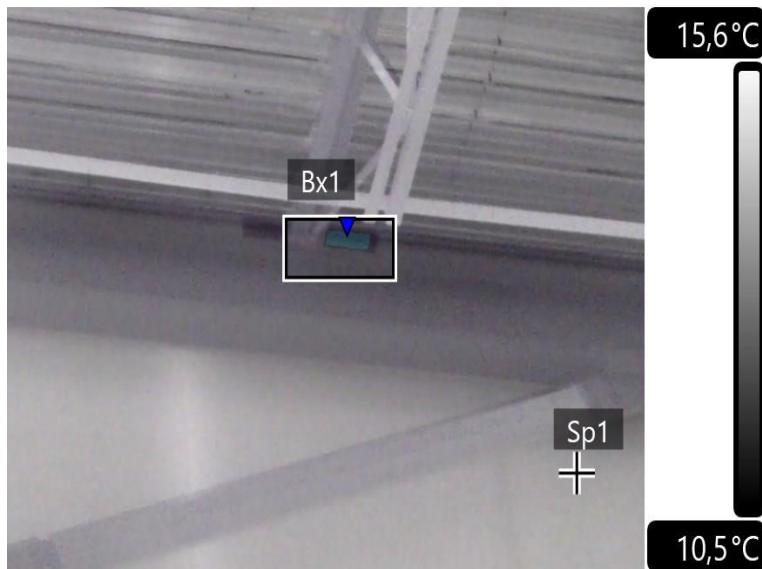
| Sp1 | 13,6 °C |
| Bx1 Moyenne | 11,3 °C |
| Bx1 Maximum | 15,0 °C |
| Bx1 Minimum | 7,3 °C |

Il semblait avoir une perte d'isolation au niveau de la jonction entre le toit et la façade.

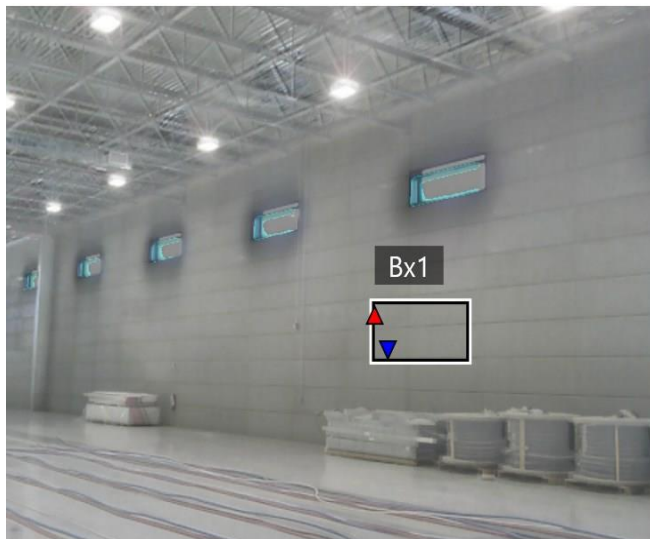
| Bx1 Moyenne | 18,3 °C |
| Bx1 Maximum | 18,5 °C |
| Bx1 Minimum | 18,0 °C |

Nous pouvons voir que la température moyenne de la surface du mur de bloc est plus élevée que les 2 autres méthodes de construction illustrées précédemment. La valeur R d'isolation des blocs semble plus élevée que les panneaux et que les murs conventionnels.

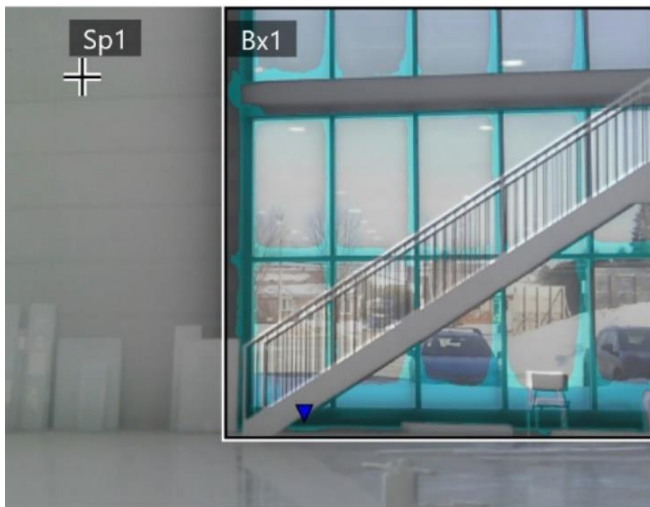
| Sp1 | 18,4 °C |
| Bx1 Moyenne | 12,7 °C |
| Bx1 Maximum | 18,5 °C |
| Bx1 Minimum | 0,4 °C |

Les seuls ponts thermiques décelés sont ceux des cadres de fenêtres, ce qui est assez standard puisque le cadre est en métal donc conduit la température extérieure, mais le pont thermique ne semble pas traverser les blocs ce qui garde les infiltrations d'air et les pertes thermiques à un minimum.

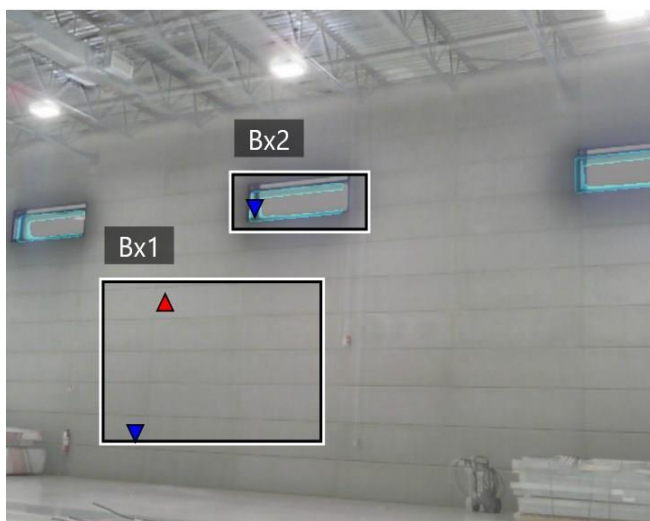
| Bx1 Moyenne | 18,1 °C |
| Bx1 Maximum | 18,5 °C |
| Bx1 Minimum | 17,3 °C |
| Bx2 Minimum | 3,2 °C |

Encore une fois nous pouvons voir la température du cadre de fenêtre qui est froide, mais celle-ci ne se répand pas dans le revêtement de béton autant qu'en conventionnel. Le mur en bloc ne semble pas présenter de pertes d'isolation et d'infiltrations d'air.

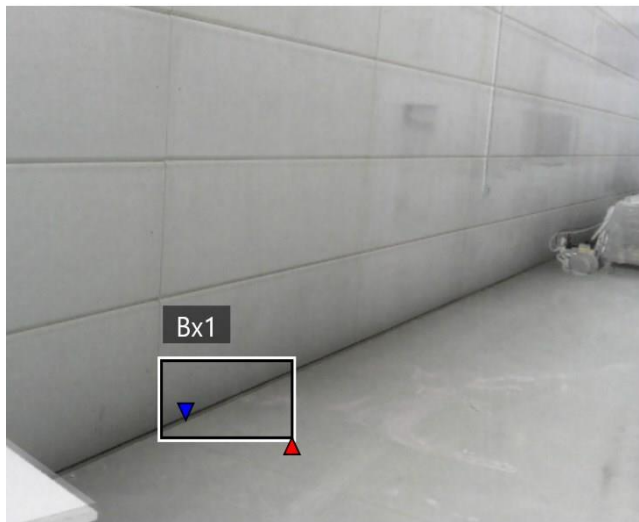
| Bx1 Moyenne | 16,5 °C |
| Bx1 Maximum | 17,2 °C |
| Bx1 Minimum | 15,4 °C |

Le bas des blocs ne présente pas de pertes thermiques et d'infiltrations d'air puisqu'il y a une autre rangée de blocs sous celle-ci qui agit comme le solage du bâtiment. Le fait que ce sont des blocs superposés jusqu'au sol limite les pertes thermiques et les infiltrations d'air ce qui semble améliorer grandement l'étanchéité de la façade et l'efficacité énergétique du bâtiment.

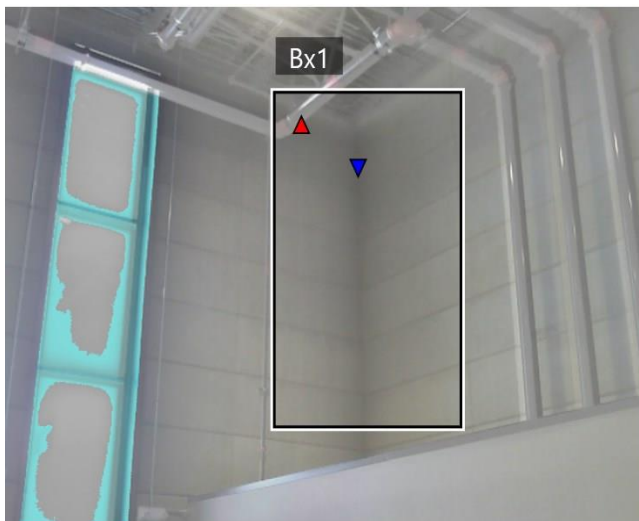
| Bx1 Moyenne | 17,4 °C |
| Bx1 Maximum | 19,3 °C |
| Bx1 Minimum | 15,9 °C |

Nous pouvons voir que la température du coin est assez chaude et le coin / jonction entre les 2 façades ne semble pas présenter de pertes thermiques et/ou pertes d'étanchéité.

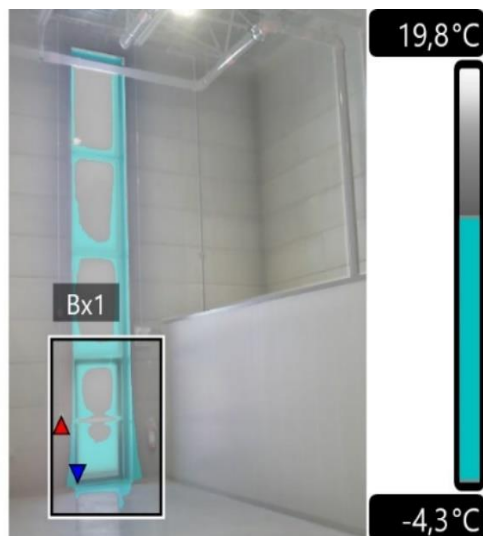
| Bx1 Moyenne | 10,7 °C |
| Bx1 Maximum | 16,9 °C |
| Bx1 Minimum | -8,5 °C |

L'infiltration d'air autour du cadre de porte est limité au devant de celle-ci. Elle semble moins importante quand la construction du revêtement est constituée de blocs sur blocs contrairement aux autres méthodes de construction.

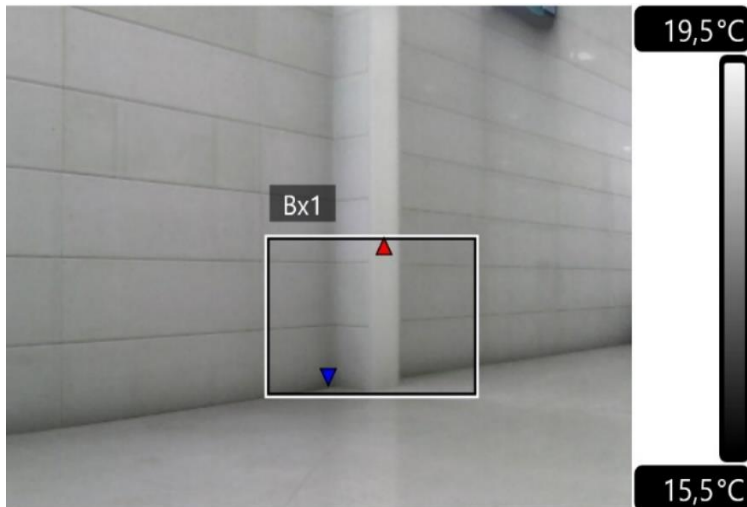
| Bx1 Moyenne | 17,3 °C |
| Bx1 Maximum | 18,9 °C |
| Bx1 Minimum | 15,4 °C |

Comme précédemment, nous pouvons voir qu'il n'y a pas d'infiltration d'air et pertes thermiques au bas des blocs et même entre les jonctions des blocs qui s'intersectent.

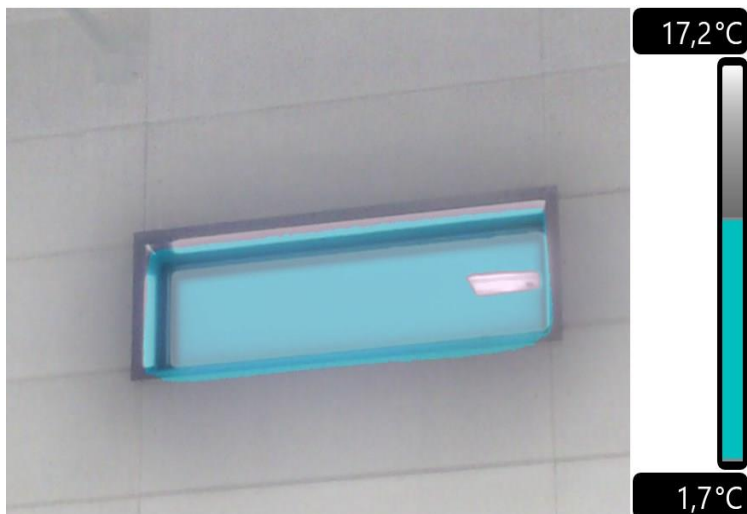
Nous avons utilisé une lentille avec un plus grand zoom pour analyser le pont thermique / infiltrations d'air possibles autour de la fenestration. Comme vous pouvez voir, il ne semble pas avoir d'infiltrations d'air et le pont thermique est limité au métal seulement.

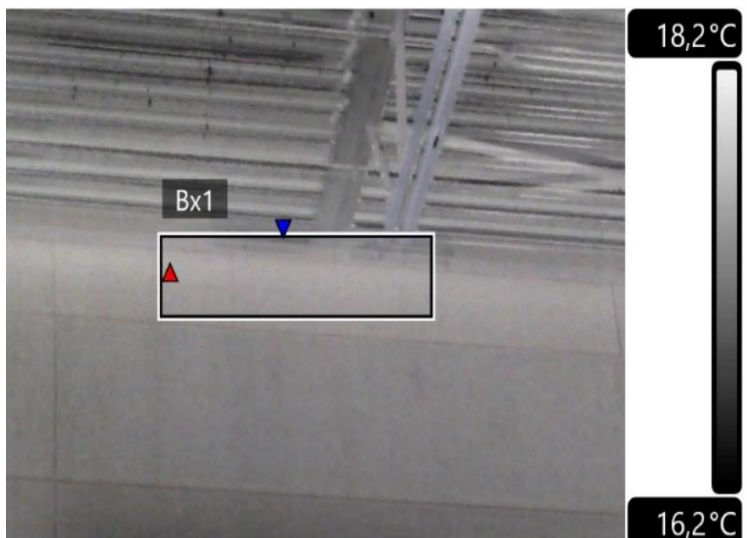
| Bx1 Moyenne | 17,9 °C |
| Bx1 Maximum | 18,2 °C |
| Bx1 Minimum | 17,4 °C |

Il ne semblait pas avoir de pertes d'isolation au niveau de la jonction entre la façade et le toit du bâtiment.

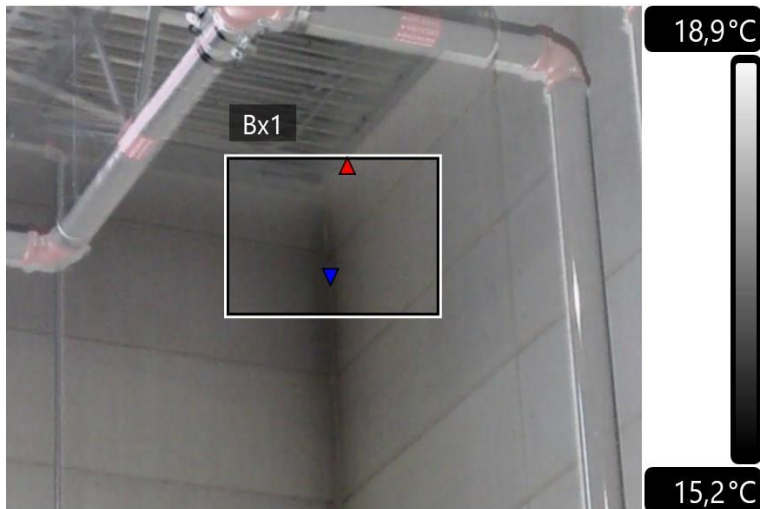
| Bx1 Moyenne | 16,3 °C |
| Bx1 Maximum | 17,1 °C |
| Bx1 Minimum | 15,0 °C |

Voici un coin triple (jonction entre 2 façades et jonction avec le toit) nous pouvons voir qu'il ne semble pas avoir de pertes thermiques à ce niveau-ci. Il est assez rare dans le conventionnel d'avoir des coins sans pertes contrairement à la construction en blocs tel qu'illustré.
