# Rapport d'inspection

## Thermographie en Bâtiment

Rapid Bloc - Bloc sur Bloc Comparé à modulaire

Date : 2025-03-03

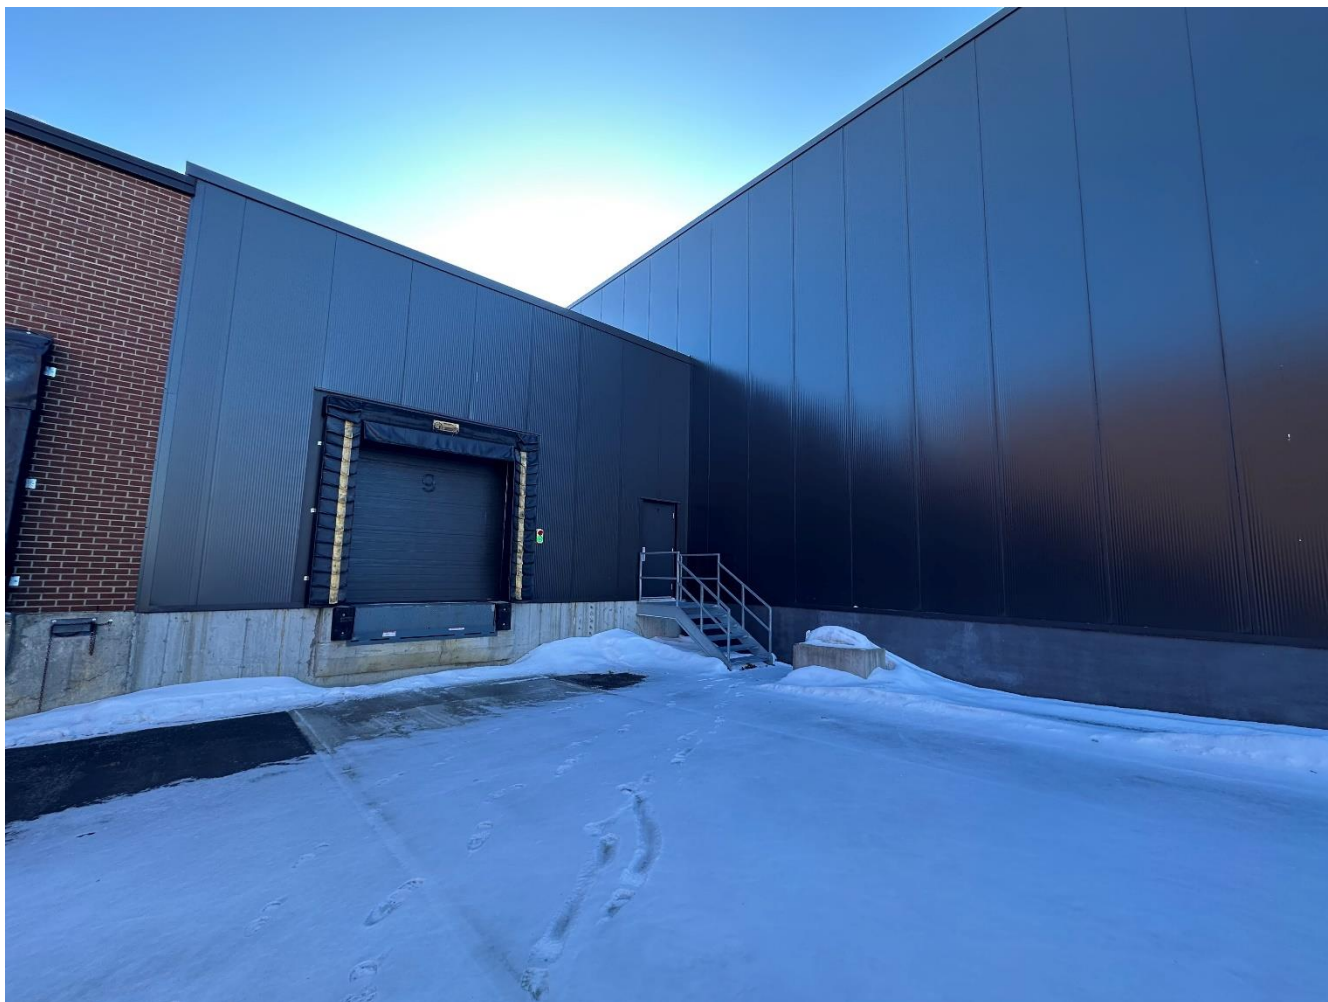
## Extérieur Panneaux Isolants Modulaires :

Infiltrations d'air et pertes d'isolation sous la jonction du mur en panneaux de la façade sur la dalle / solage. Ces infiltrations d'air et ponts thermiques sont présents pratiquement sur toute la longueur des façades dans cette configuration. Cela refroidit le plancher devant la jonction et doit réduire l'efficacité énergétique globale du bâtiment.

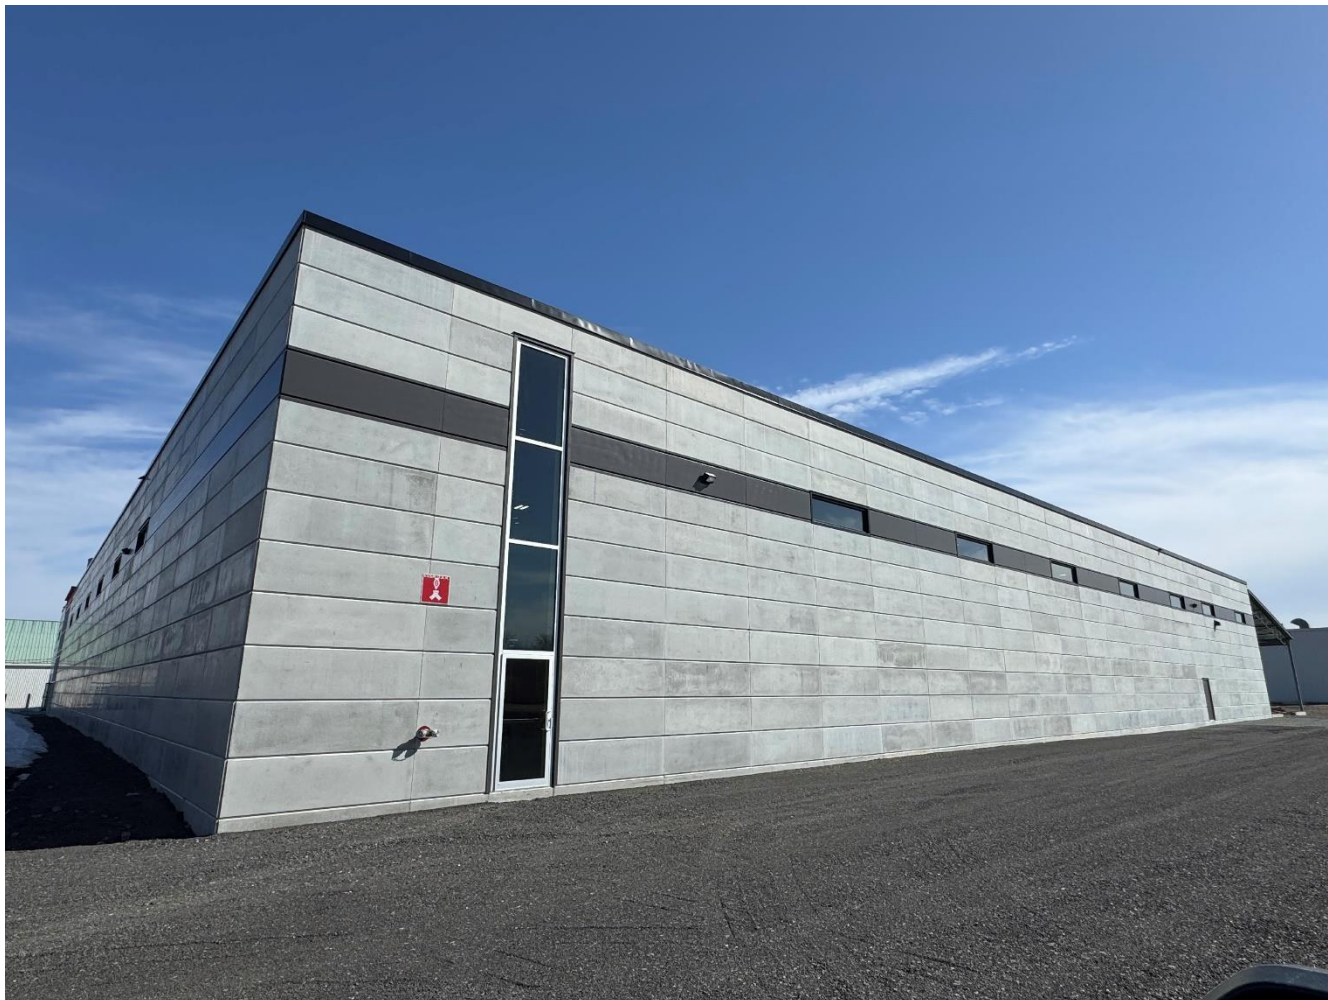
## **Extérieur Rapid Bloc - Blocs sur blocs :**

Les seuls ponts thermiques décelés sont ceux des cadres de fenêtres, ce qui est assez standard puisque le cadre est en métal donc conduit la température extérieure, mais le pont thermique ne semble pas traverser les blocs ce qui garde les infiltrations d'air et les pertes thermiques à un minimum.
